Kajian Perbaikan Apron Bandar Udara Ahmad Yani Semarang

Apron Improvement Research of Ahmad Yani Airport Semarang

Ali Murtadho dan Welly Pakan

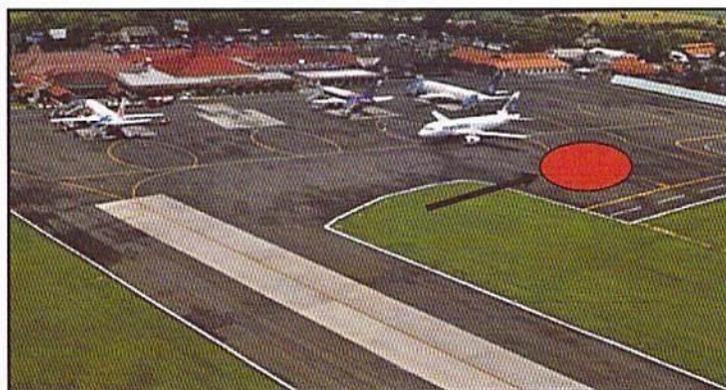
Gambar 5. Lokasi apron amblas di Bandara Ahmad Yani Semarang

Kerusakan apron terjadi ketika pada hari Rabu tanggal 8 Januari 2014 ketika pesawat Lion Air Boeing 737-900 ER PK akan lepas landas dari Bandara Ahmad Yani Semarang menuju Jakarta. Tertahannya pesawat Lion Air tersebut disebabkan aspal apron bandara yang bergelombang dan ambles. Aspal yang bergelombang dan ambles tersebut menyebabkan ban pesawat tidak bisa bergerak. Ukuran pesawat yang sangat besar dan penumpang yang penuh, menyebabkan pesawat tersebut tidak bisa bergerak. Kejadian tersebut sempat

Amblesnya pelataran parkir pesawat nomor 6 di Bandara Ahmad Yani Semarang, Jawa Tengah diketahui saat pesawat Lion Air tujuan Jakarta didorong mundur untuk bersiap tinggal landas Rabu pukul 10.45 WIB. Roda kanan pesawat tak bisa berjalan akibat lapisan aspal ambles 5 cm. Sebanyak 180 penumpang pesawat, harus diturunkan agar pesawat bisa berjalan. Pesawat baru bisa tinggal landas pukul 12.30 siang.

Menurut pihak pengelola bandar udara ada 3 (tiga) hal yang menyebabkan terjadinya kerusakan apron di Bandar udara Ahmad Yani Semarang. Perkiraan penyebab kerusakan apron adalah:

- a) PCN>ACN;
- b) Pesawat overload dan tekanan roda kurang (indikasi amblesan paling dalam hanya 4 cm)
- c) Umur konstruksi sudah waktunya pelapisan ulang (overlay) untuk peningkatan daya dukung.

Perbaikan apron no 6 yang ambles dilakukan dengan patching/menggali lokasi konstruksi yang ambles sesuai dimensi plat beton bertulang K-400 yang tersedia (210 cm x 400 cm x 30 cm) dan dipasang lalu dilapis dengan asphalt concrete tebal 10 cm padat. Setelah diperiksa oleh direktorat Bandar Udara Subdirektorat Prasarana Bandar Udara dan dinyatakan memenuhi syarat maka apron dapat digunakan kembali.

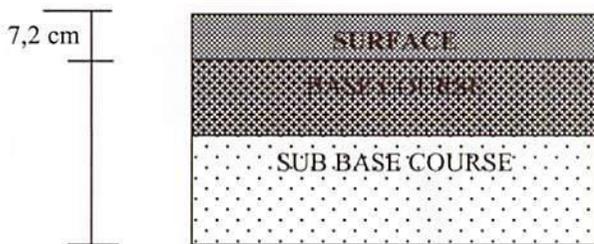
Gambar 7. Tebal lapisan overlay

- Untuk weight on main landing gear = 70.300 kg, nilai CBR subgrade 6% dan annual departure 15.000 diperlukan tebal total = 35 inch
- Untuk weight on main landing gear = 80.940 kg, nilai CBR subgrade 6% dan annual departure 15.000 diperlukan tebal total = 38 inch
- Dari hasil diatas maka diperlukan overlay setebal = 38 inch – 35 inch = 3 inch = 7,2 cm (3 x 2,54 cm)

Untuk apron flexible maka PCN perlu ditingkatkan dari 27 F/D/X/T menjadi 46 F/C/X/T atau dioverlay setebal 8 cm.

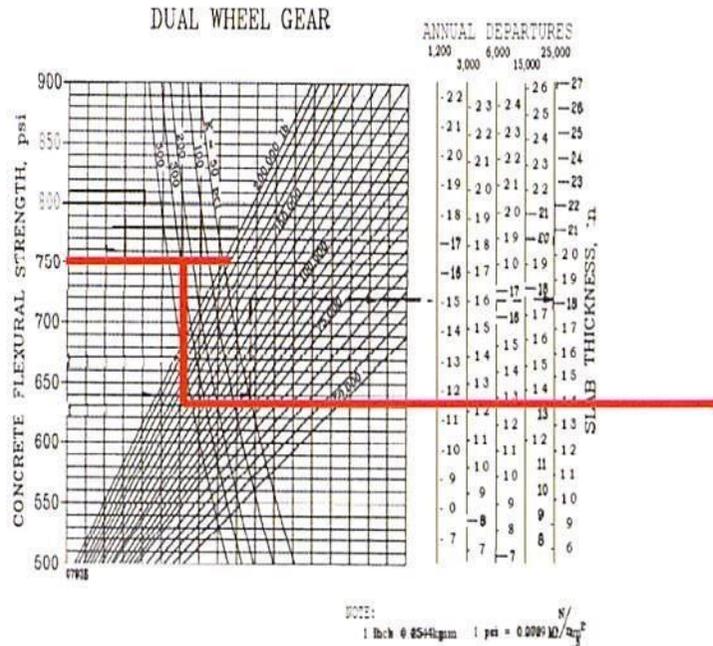
Gambar 8. Grafik nomogram untuk menentukan tebal perkerasan pesawat dual wheel gear

Dengan annual departure sebesar 15.000 (tahap I) dari grafik diatas didapatkan data tebal slab beton yang dibutuhkan sebesar 14 inch atau (14 x 2,54 cm) = 35,56 cm. Dimensi plat beton bertulang K-400 yang digunakan untuk mengganti kerusakan aspal berukuran (210 cm x 400 cm x 30 cm) dan ditambah dengan lapis overlay aspal concrete 10 cm sehingga tebal total adalah 40 cm. Dari hasil perhitungan diatas lapisan tersebut memenuhi karena tebal total adalah lebih besar dari tebal yang dibutuhkan.

Tebal perkerasan perbaikan apron dengan plat beton sudah memenuhi syarat karena tebal total lapisan sudah mencapai 40 cm lebih tebal dari perhitungan yaitu 35, 56 cm.
